# Tändstickan har slocknat.

Hopptornet på Rosenlundsbadet är nu åter öppet för allmänheten efter en välbehövlig renovering under sommaren. Efter nästan 40 år hade tidens tand börjat gnaga sig in i betongen och gjort den ytliga armeringen synlig här och var. Det fuktiga inomhusklimatet har gått hårdare åt tornet än man först tänkte när hoppbassängen byggdes in 1990.

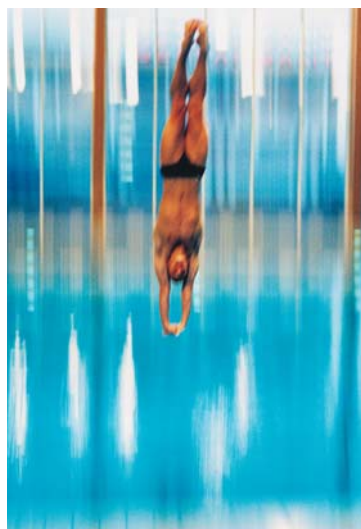
Den uppmärksamme besökaren kommer också märka att alla räcken är nyblästrade och att allt trä på plattformarna är nytt med nya mattor. Tornets runda, bruna topp som skulle minna om Jönköpings förflutna som tändsticksstad är borta och tornet har återfått sin ursprungliga form. Trots att stickan slocknat är detta en lysande nytändning för alla simhoppstresserade i kommunen.

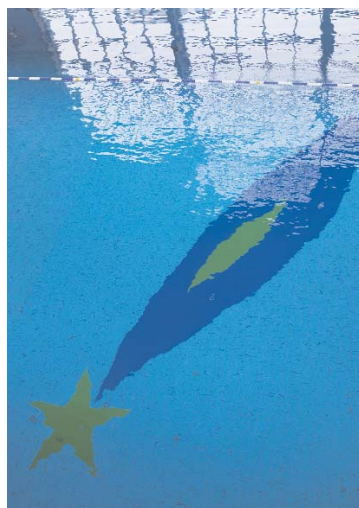
– I en så här fuktig miljö börjar de ytliga armeringsjärnen att rosta och då sprängs betongen sönder. Om man inte sätter stopp för det så har man stora problem framöver, förklarar Janne Månsson på Betonghåltagarna.

– Först har vi knackat loss all lös betong och blåstrat bort den gamla gula färgen. Därefter har tornet fått ett nytt betongyttskikt, en impregnering som står emot fukt men ändå andas, och slutligen ny färg – vit den här gången, säger Janne.
